成都西岭雪山旅游开发有限责任公司
西岭雪山滑雪场污水处理系统改造项目
竣工环境保护验收监测报告表

川环源创验字[2022]第 22Y00201 号

编制单位：四川省川环源创检测科技有限公司

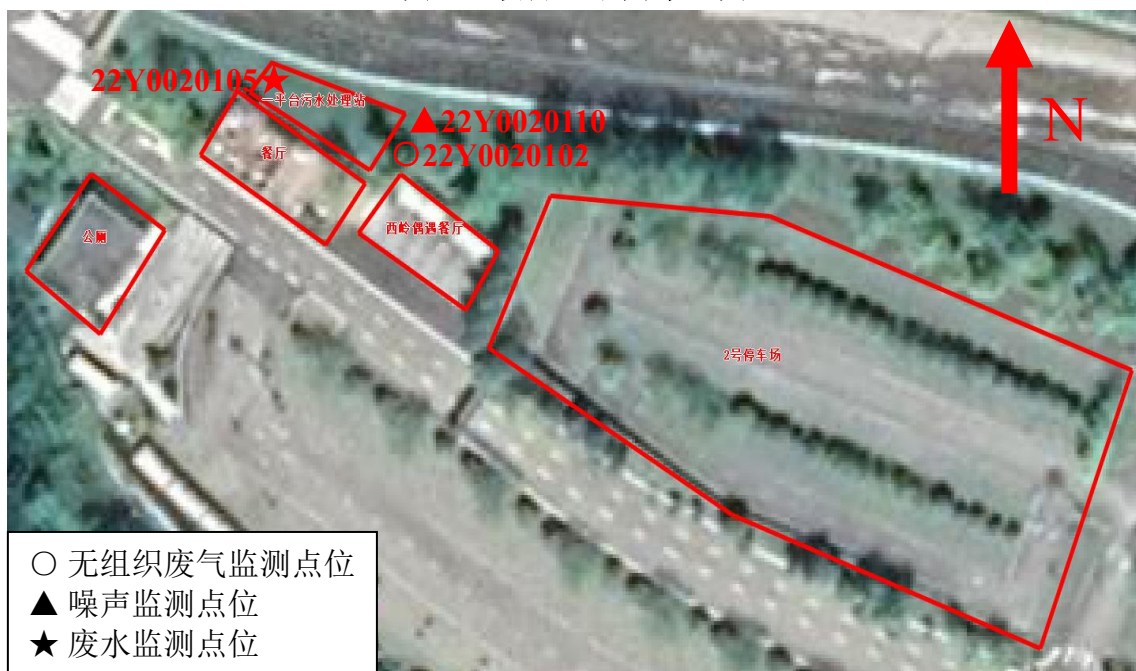
图 6-2 一平台监测点位示意图

点位编号	检测点位	检测项目	检测频次
22Y0020101	景区上风向	氨、硫化氢、臭气浓度	4 次/天 检测 2 天
22Y0020102	打索场废水处理系统下风向		
22Y0020103	滑雪场废水处理系统下风向		
22Y0020104	日月坪废水处理系统下风向

点位编号	检测点位	检测项目	检测频次
22Y0020105	打索场废水处理系统回用水池	瞬时样：pH、水温、色度、嗅和味、浊度、粪大肠菌群、五日生化需氧量； 混合样：总氮、化学需氧量、总磷、氨氮	瞬时样：4 次/天， 检测 2 天 混合样：每 2h 取 1 次样，以日均值 计，检测 2 天
22Y0020106	滑雪场废水处理系统回用水池		
22Y0020107	首峰别苑废水处理系统出口		
22Y0020108	云曦餐厅废水处理系统出口		
22Y0020109	三平台公厕废水处理系统出口

点位名称	点位编号	监测项目	监测时间/频次
22Y0020110	一平台打索场污水处理设施边界	等效连续 A 声级	昼、夜间各 1 次 /天，检测 2 天
22Y0020111	二平台滑雪场污水处理设施边界		
22Y0020112	三平台首峰别苑		
22Y0020113	三平台云曦餐厅		
22Y0020114	三平台公厕污水处理设施边界
